**FEDERACIÓN DE COMUNIDADES NATIVAS DEL RÍO CORRIENTES**

**Carta N° 184 – 07 FECONACO**

**Asunto: Denuncia a la empresa Pluspetrol por el derrame D-JIBA-07-02**

**Codigo:** D-JIBA-07-02

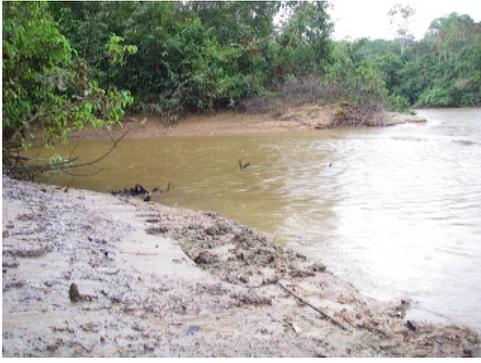
*IMGPO717.JPG*  
quebrada pucacungayacu  
Boca de quebrada hacia rio corrientes  
-

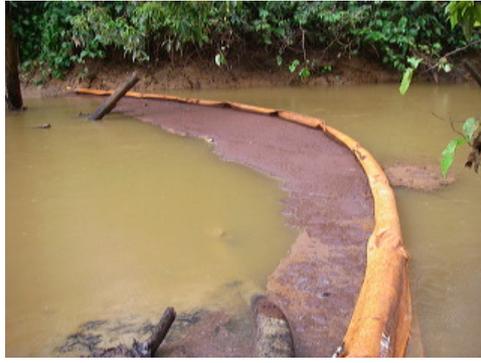
*IMGPO718.JPG*  
quebrada pucacungayacu  
Balisa Flotante con Absorbent  
-

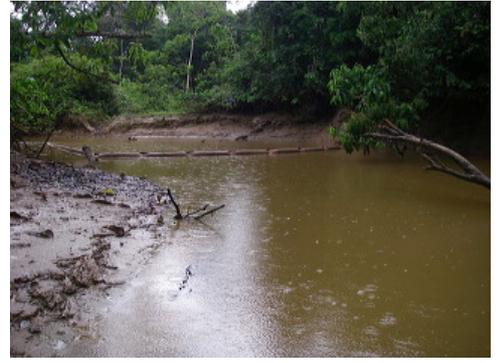
*IMGPO719.JPG*  
quebrada pucacungayacu  
Balisa flotante  
-

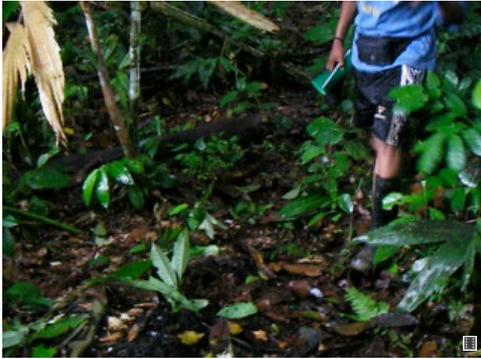
*IMGPO729.MOV*  
quebrada pucacungayacu  
Petroleo crudo con absorbent  
Evidencia de crudo antigua en mismo Area de rededor  
-

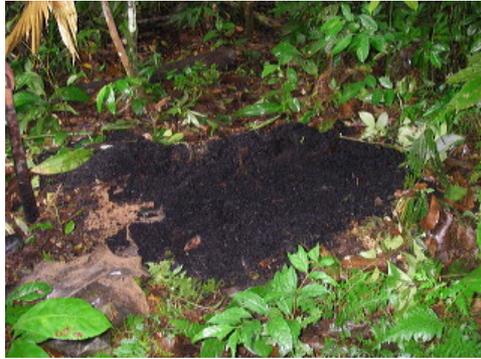
*IMGPO730.JPG*  
quebrada pucacungayacu  
petroleo crudo con Absorbent  
-

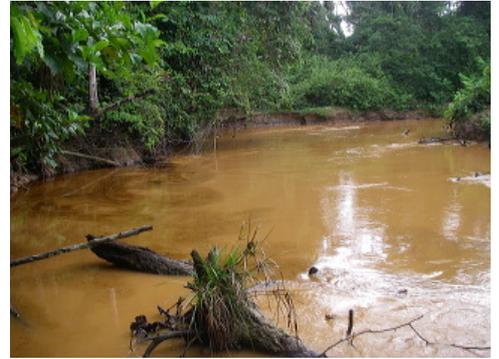
*IMGPO734.JPG*  
quebrada pucacungayacu  
Petroleo crudo corriendo en la agua  
-

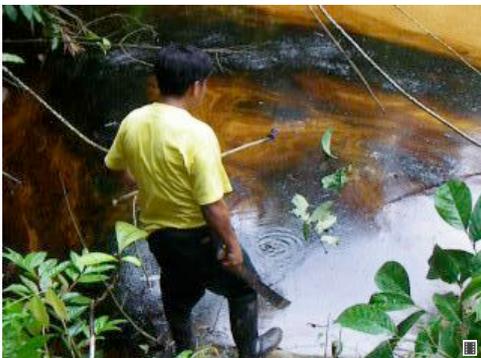
*IMGPO736.MOV*  
quebrada pucacungayacu  
Petroleo crudo corriendo en la agua  
-

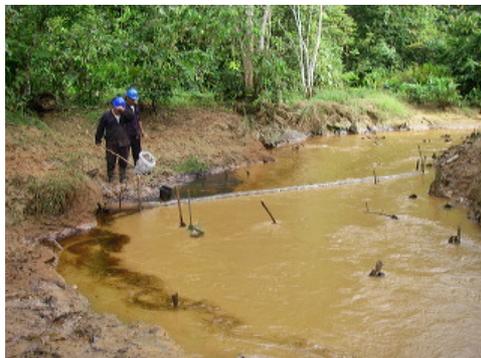
*IMGPO740.JPG*  
quebrada Tseku Entsa  
Petroleo corriendo en la agua  
-

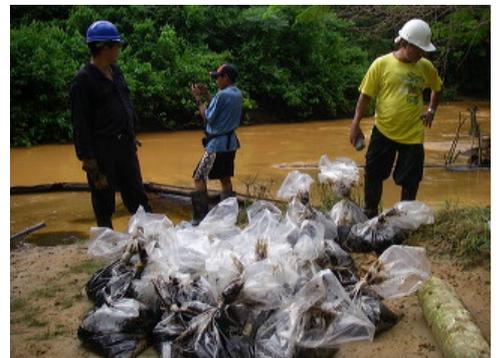
*IMGPO741.JPG*  
En mismo afluente de quebrada Tseku Entsa  
Petroleo crudo embolsado  
-

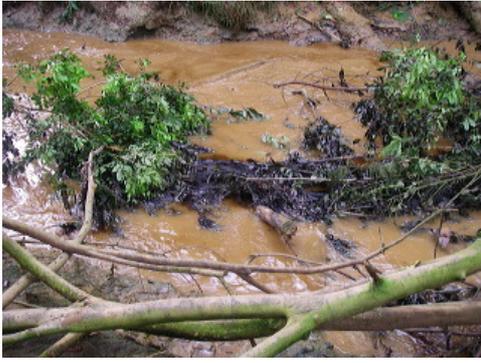
IMGPO746.JPG  
quebrada Tseku Entsa  
Petroleo crudo cerrado con hojas de arboles

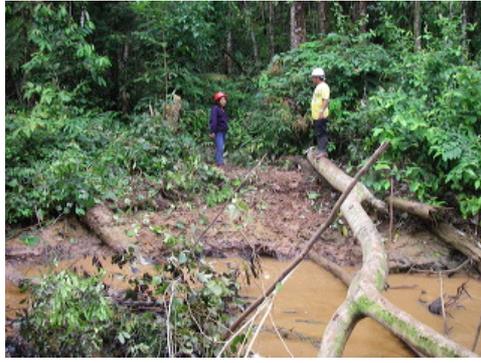
IMGPO747.JPG  
quebrada Tseku Entsa  
Barreras de Arboles

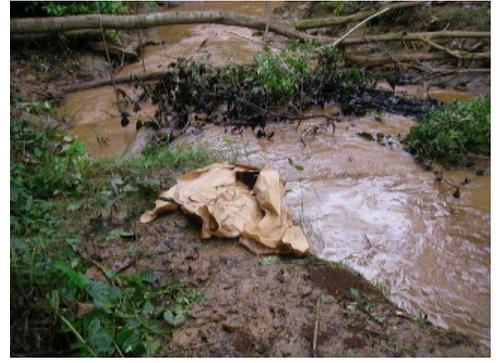
IMGPO749.JPG  
quebrada Tseku Entsa  
Barrera de Arboles y Bolsa de sulfato

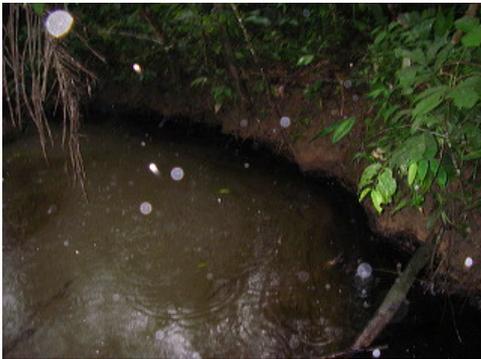
IMGPO763.JPG  
Rama de Tseku Entsa  
Crudo en la agua

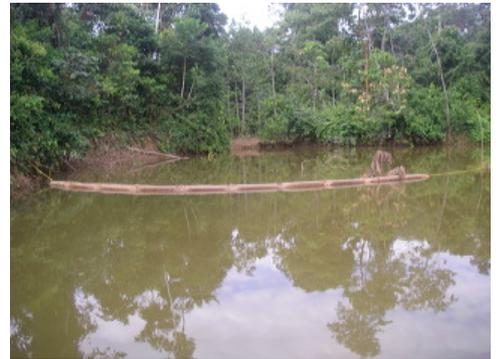
IMGPO773.JPG  
quebrada pucacungayacu  
Balisa Flutante

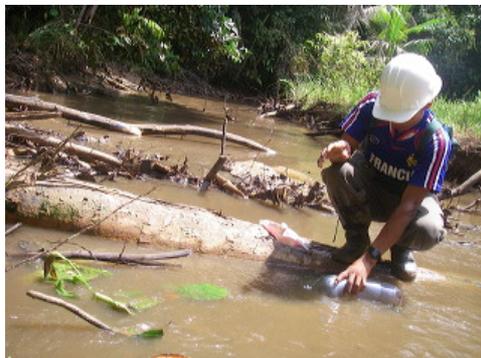
IMGPO783.JPG  
quebrada Tseku Entsa  
Grasa 3 dia despues de derrame

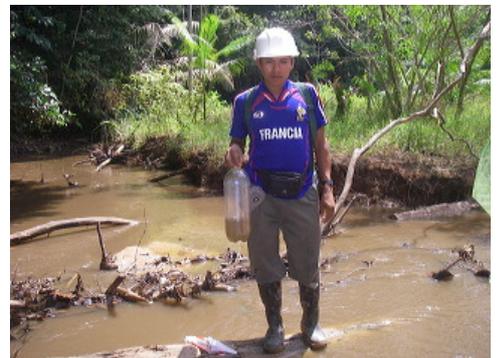
IMGPO784.JPG  
quebrada Tseku Entsa  
Grasa 3 dia despues de derrame

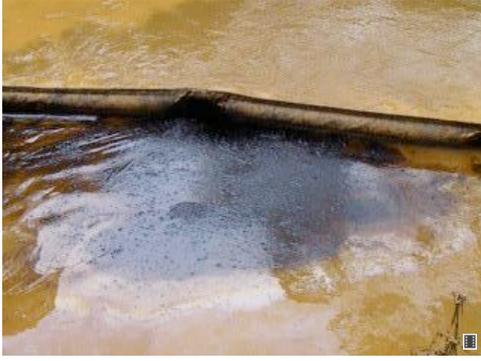
*IMGPO738.MOV*  
quebrada Tseku Entsa

Balisa flotante con petroleo crudo de afluente de quebrada pucacu...

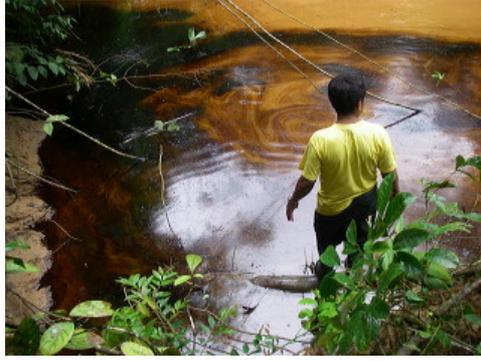
*IMGPO737.JPG*  
quebrada pucacungayacu

Balisa flutante con petroleo crudo enla quebrada TSEKU ENTSA
