FECONACO

Asunto: Denuncia a la empresa Pluspetrol por el derrame D-SHIV-07-01

Reporte del Incidente de Contaminacion o Derrame:

Codigo: D-SHIV-07-01

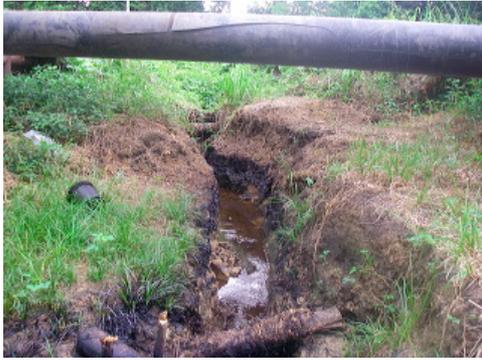
IMGPO301.JPG

Pozo 12, Shiviayacu

Rama de quebrada manchari contaminada

Derrame de santana del pozo 12 (shiviayacu). El santana es una poza a lado del pozo de 2m x 2m. El lugar es 12km de la comunidad de José Olaya

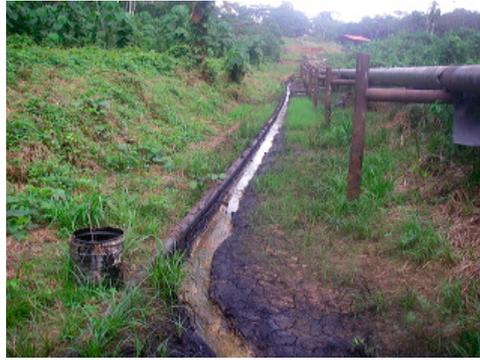
IMGPO300.JPG

Pozo 12, Shiviayacu

Rama de quebrada manchari contaminada

Hay una lata lleno de crudo. La empresa usa latas asi para recoger crudo

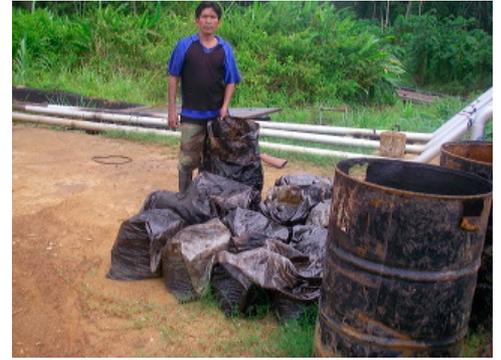
IMGPO304.JPG

Cerca de tubería

Crudo embolsado en pozo 12.

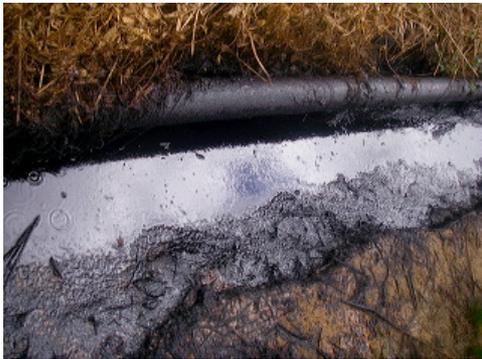
IMGPO303.JPG

Pozo 12, Shiviayacu

Tubería y crudo derramado

Tubería corre por todo el largo de la rama de la quebrada Manchari

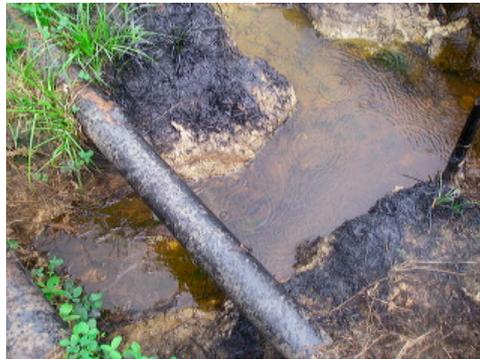
IMGPO302.JPG

Rama de quebrada Manchari

Manchas de crudo

Petroleo crudo corre por la rama que llega a Manchari
